## Optimalisasi Infrastruktur Wudhu Masjid Ghouru Jami Nurul Amin sebagai Upaya Peningkatan Sanitasi dan Keselamatan Jamaah

Institut Teknologi PLN

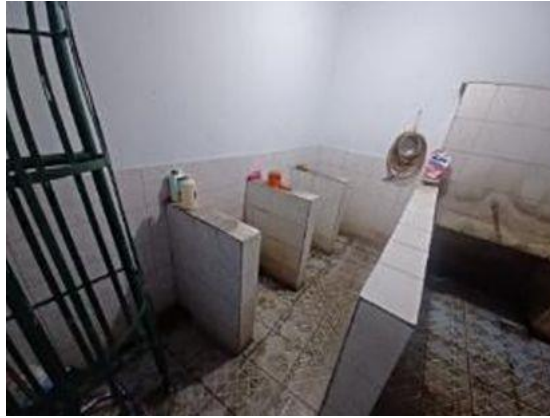
Gambar 2. Kondisi Eksisting Are Wudhu

Gambar 2 memperlihatkan bak penampungan air terbuka berkapasitas  $\pm 1.000$  liter yang belum dilengkapi sistem penutup dan distribusi pipa terkontrol. Secara teknis, kondisi ini berpotensi terkontaminasi debu dan kotoran serta kurang efisien dalam menjaga stabilitas pasokan air pada jam sibuk.

Ketersediaan air menunjukkan peningkatan sebesar 84% yang didukung oleh peningkatan kapasitas bak penampungan dari 1.000 liter menjadi 3.000 liter serta sistem distribusi pipa yang lebih stabil. Tidak ditemukan lagi keluhan kekurangan air selama periode evaluasi.

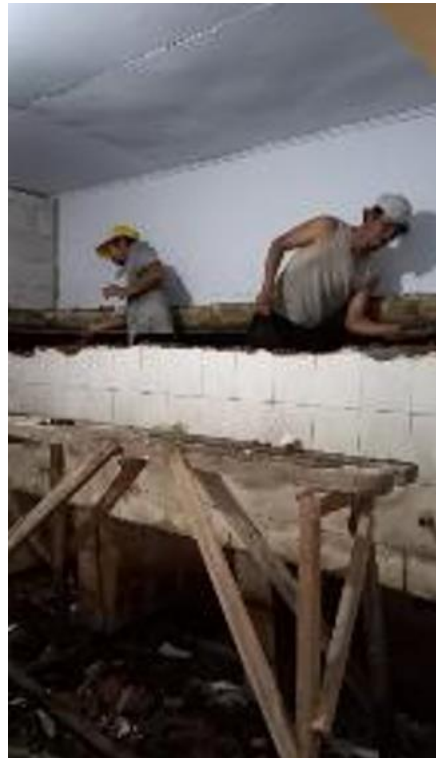
Gambar 3. Proses Monitoring Pelaksanaan Konstruksi

Gambar 3 mendokumentasikan kegiatan observasi lapangan dan penyebaran kuesioner kepada jamaah setelah fasilitas digunakan. Tahapan ini bertujuan mengevaluasi fungsi teknis sistem drainase, distribusi air, serta tingkat kepuasan pengguna berdasarkan indikator kebersihan, kenyamanan, keamanan, dan privasi.

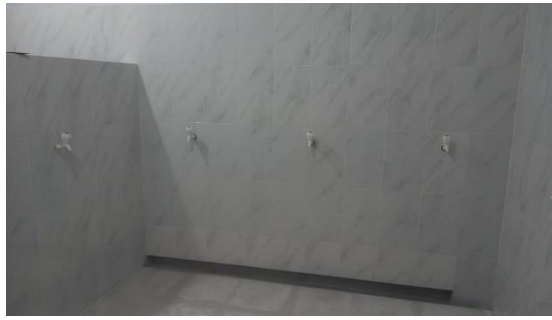
Gambar 4. Area Wudhu setelah Revitalisasi

Gambar 4 menunjukkan area wudhu pria seluas 16 m<sup>2</sup> dengan tata letak keran berjarak 60 cm antar unit. Lantai menggunakan keramik anti-slip dengan kemiringan 2% menuju *floor drain*, sehingga tidak terlihat genangan air dan sirkulasi pengguna menjadi lebih lancar.

Dari aspek sanitasi, pemasangan keramik anti-slip serta penerapan kemiringan lantai 2% menuju floor drain menghilangkan genangan air yang sebelumnya sering terjadi. Hasil observasi menunjukkan permukaan lantai tetap
